海淀区东升镇马坊村集体土地租赁住房项目

# 水土保持设施验收报告

建设单位：北京市海淀兴华农工商公司

编制单位：北京地勘水环工程设计研究院有限公司

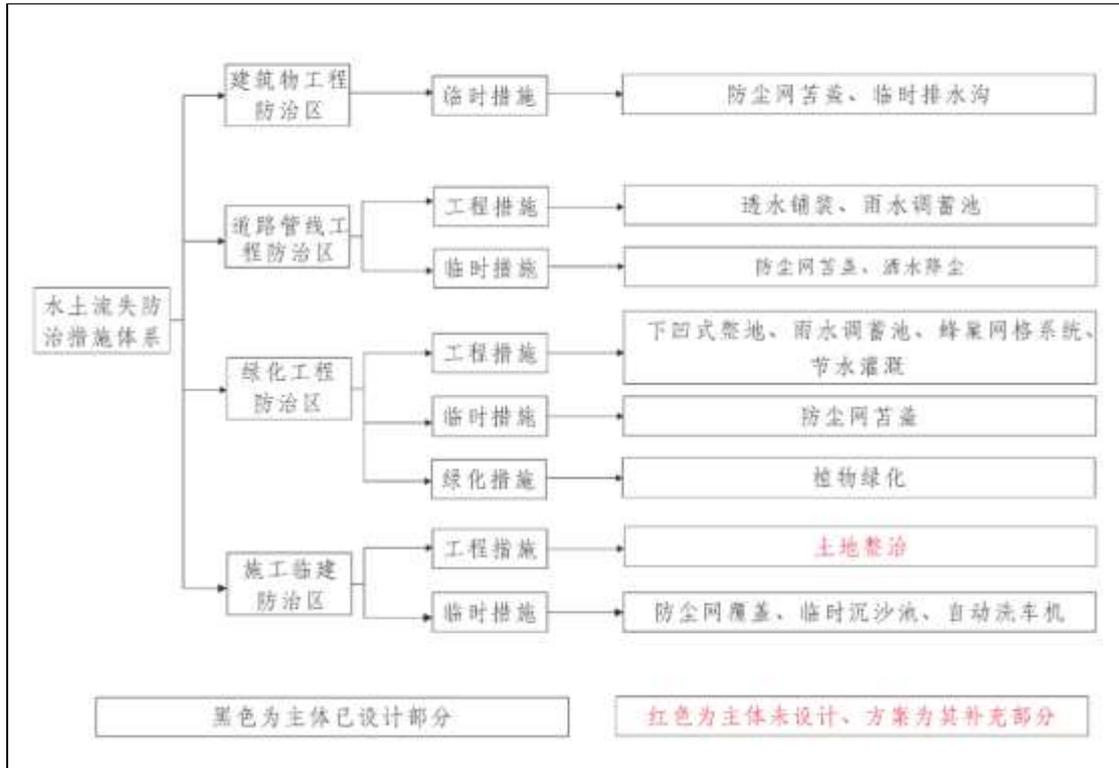
图 2-1 水土流失防治措施框图

项目批复的水土流失防治体系详见图 2-1。

- 1、建筑物工程防治区：防尘网覆盖、临时排水沟。
- 2、道路管线工程防治区：透水铺装、防尘网覆盖、洒水降尘、雨水调蓄池。
- 3、绿化工程区：防尘网覆盖、下凹式整地、雨水调蓄池、植物绿化、蜂巢网格约束系统、节水灌溉、临时沉沙池。
- 4、施工临建防治区：土地整治、自动洗车机、临时沉沙池。

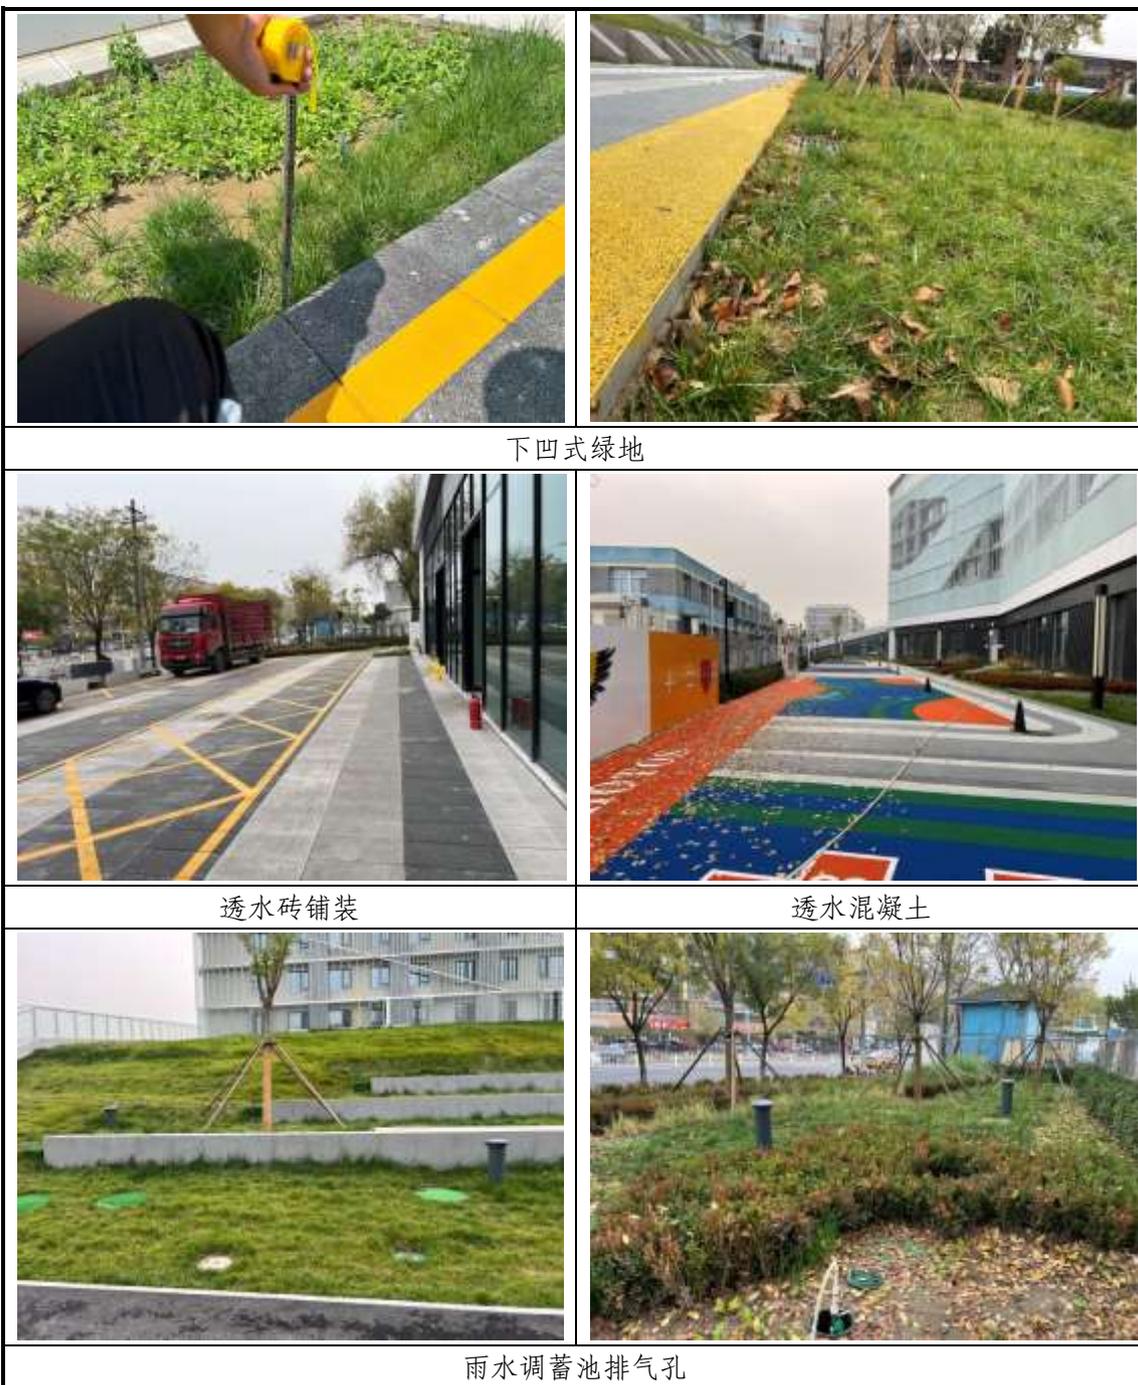
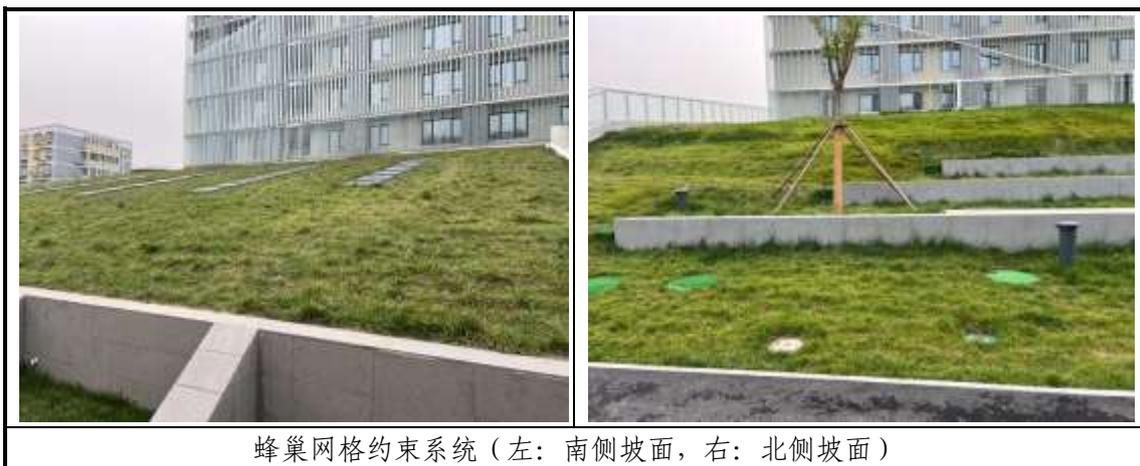
图 3-1 工程措施实施照片

1) 道路及管线工程区：透水铺装 0.43hm<sup>2</sup>，其中透水砖铺装面积为 2421.48m<sup>2</sup>，透水混凝土面积为 1876.93m<sup>2</sup>。

2) 绿化工程区：下凹式绿地 0.48hm<sup>2</sup>，雨水调蓄池 2 座，总有效容积为 218m<sup>3</sup>，

蜂巢网格约束系统 3456.40m<sup>2</sup>，节水灌溉 1 套。

3) 施工临建区：土地整治 0.23hm<sup>2</sup>。

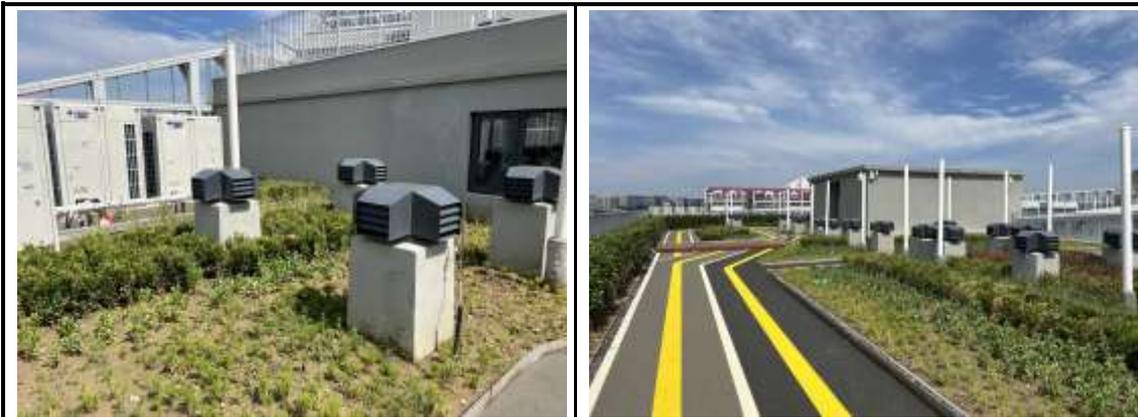
根据监测资料以及主体监理资料、施工单位资料，本项目实施总绿化面积为 0.80hm<sup>2</sup>（其中：地面景观绿化 4836.55m<sup>2</sup>，斜坡绿化投影面积 3177.86m<sup>2</sup>）。屋顶绿化 2105.80m<sup>2</sup>，按批复的水影响评价报告，不计入到水土保持措施中。

屋顶绿化（不计入到水土保持措施中）

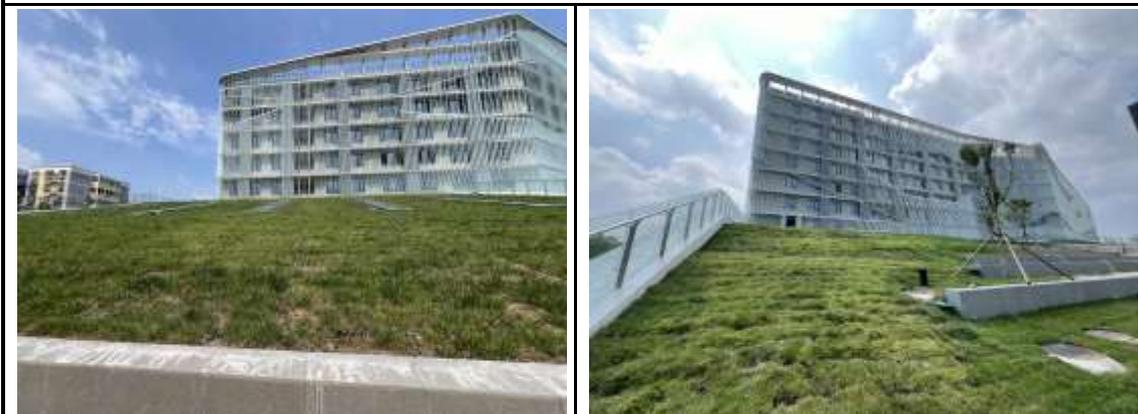
坡面绿化

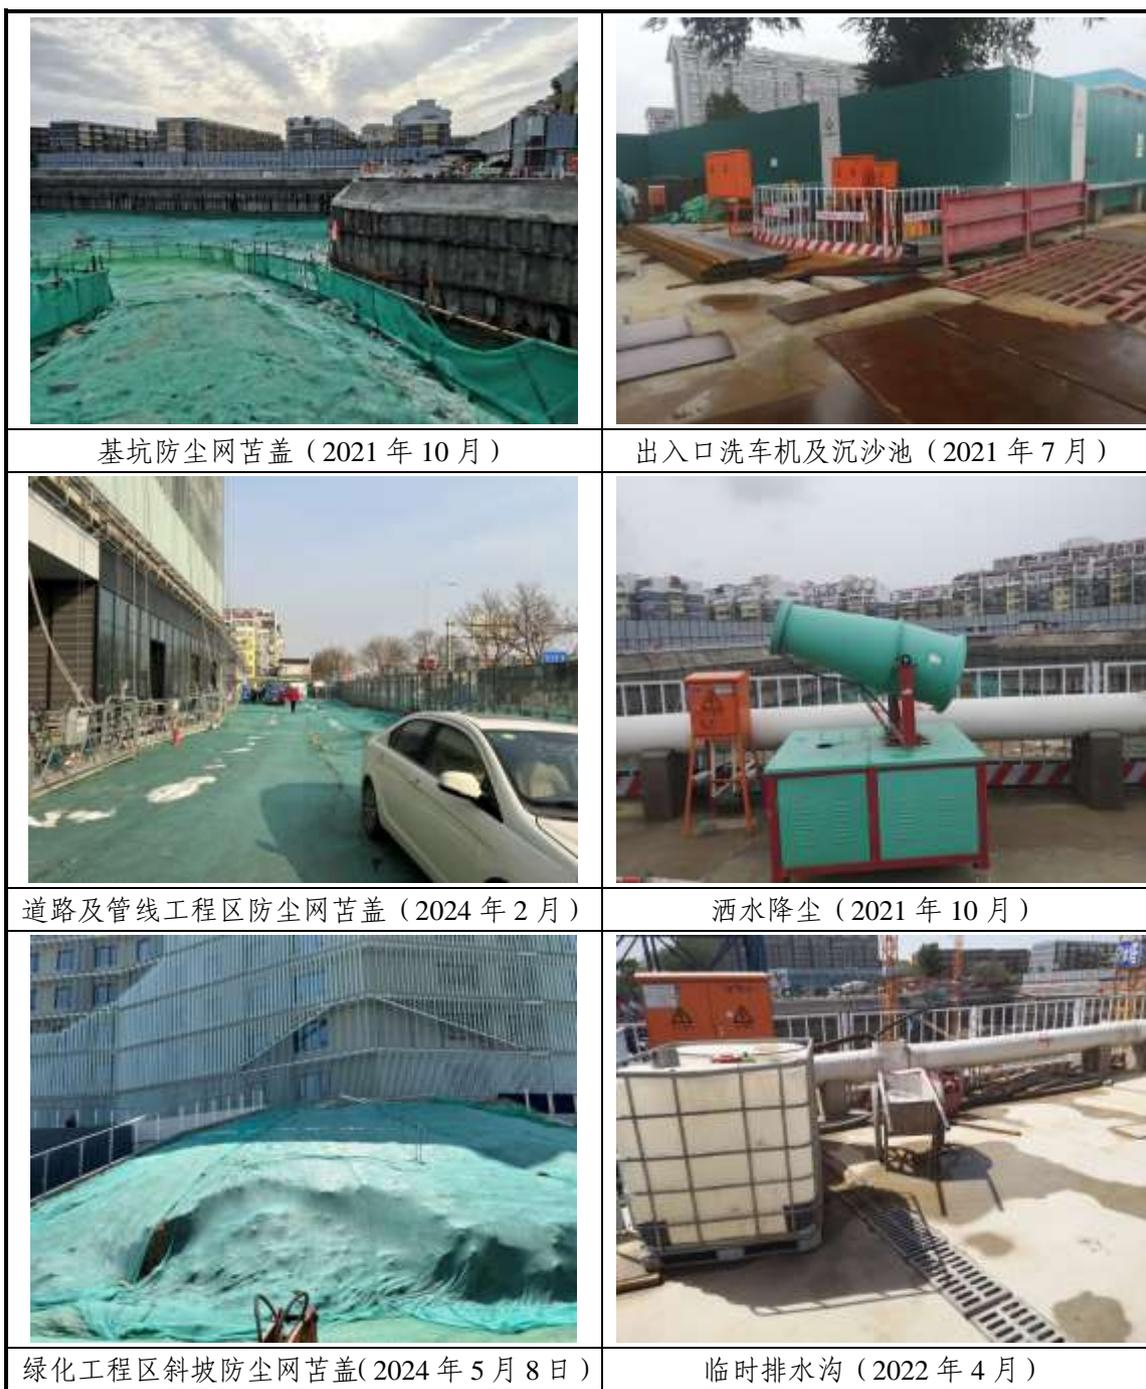
图 3-4 施工现场临时措施实施情况照片

- ①建筑物工程区：防尘网苫盖 49900m<sup>2</sup>、临时排水沟 600m。
- ②道路管线工程区：防尘网苫盖 14155m<sup>2</sup>、洒水降尘 920 台时。
- ③绿化工程区：防尘网苫盖 19500m<sup>2</sup>、临时沉沙池 1 座。
- ④施工临建区：临时沉沙池 1 座，自动洗车机 2 台。

注：临时措施防护照片来自于水土保持监测阶段性成果。
