北京巴布科克·威尔科克斯有限公司科技研发中心地块  
(SS00-1617-0012 地块) 土壤污染风险评估报告

委托单位：北京巴布科克·威尔科克斯有限公司

承担单位：北京地勘水环工程设计研究院有限公司

二零二五年三月

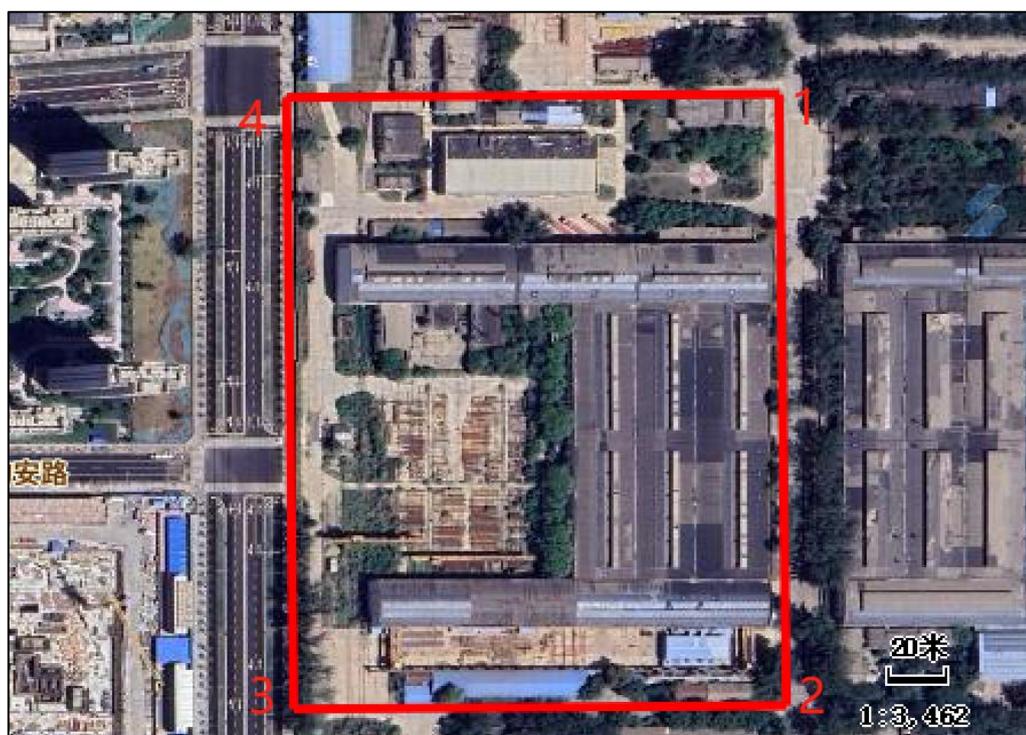
图 1-1 本地块范围四至

本地块规划范围为北京巴威公司科技研发中心科技研发中心地块（SS00-1617-0012 地块），规划占地面积 54100 m<sup>2</sup>。由于调查阶段尚无正式的红线，因此按照预计红线进行调查，调查面积为 62970.95m<sup>2</sup>，调查范围沿东西南北四个方向进行了扩大，确保能够覆盖红线，其中西侧扩至围墙外，东侧扩至厂内道路，南侧扩大至库房外道路，向北扩大至浴室的北侧。地块边界拐点坐标见表 1-1，地块调查范围见 1-1，调查范围线与规划红线位置关系见图 1-2。

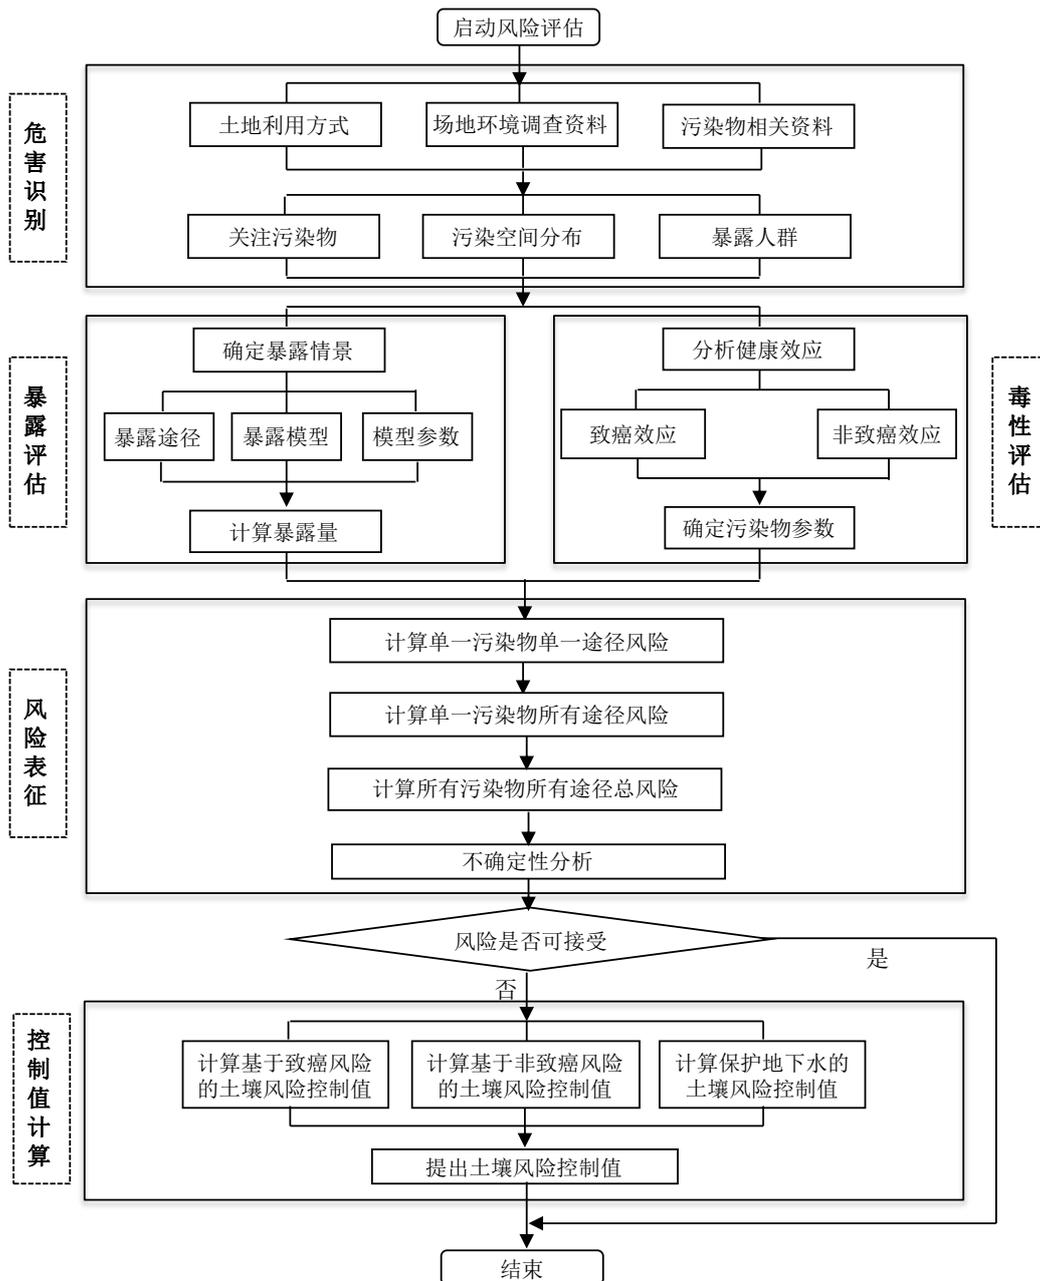
图 1-3 风险评估技术路线

根据《建设用地土壤污染风险评估技术导则》(HJ 25.3-2019)和《建设用地土壤污染状况调查与风险评估技术导则》(DB11/T 656-2019)的要求,评估地块土壤中污染物的健康风险和污染物迁移扩散对周边环境污染的可能性。主要工作内容包括:地块概念模型细化、健康风险评估(危害识别、暴露评估、毒性评估、风险表征)、风险控制值的确定、划定风险管控与修复范围、编制风险评估报告,技术路线图如下:

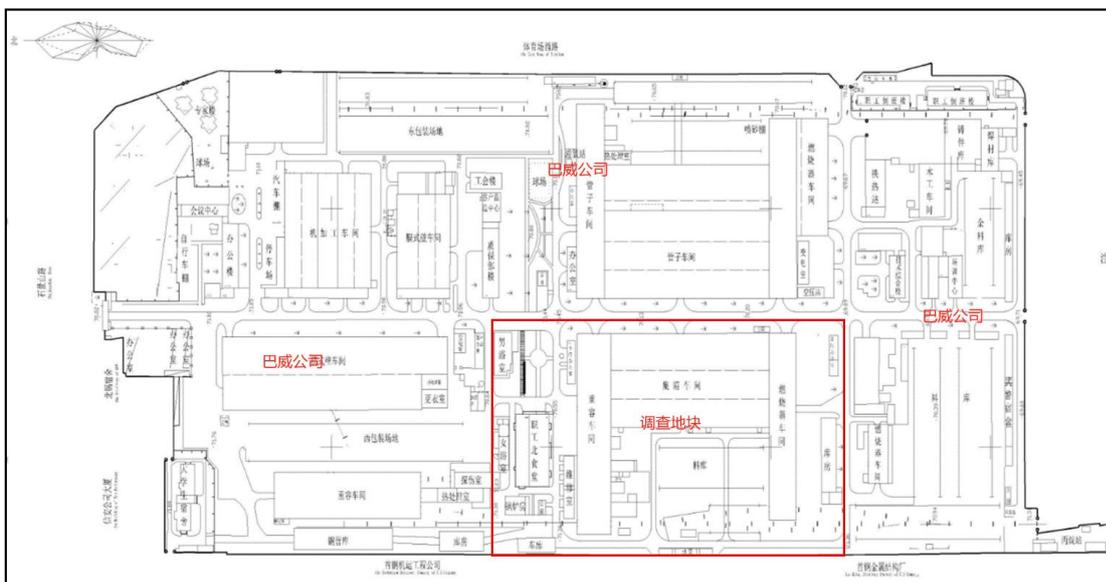
图 2-1 巴威公司平面布置图

巴威公司已于 2023 年 6 月全面停产，厂区门口有专人值守，避免外人进入。本地块位于巴威公司中部偏西位置，调查范围内有重容集箱车间、燃烧器车间、原料堆放场地、喷漆房、露天焊接区、危废间、库房、锅炉房、食堂、浴室等区域。巴威公司平面布置图见图 2-6，本地块平面布置见图 2-7。

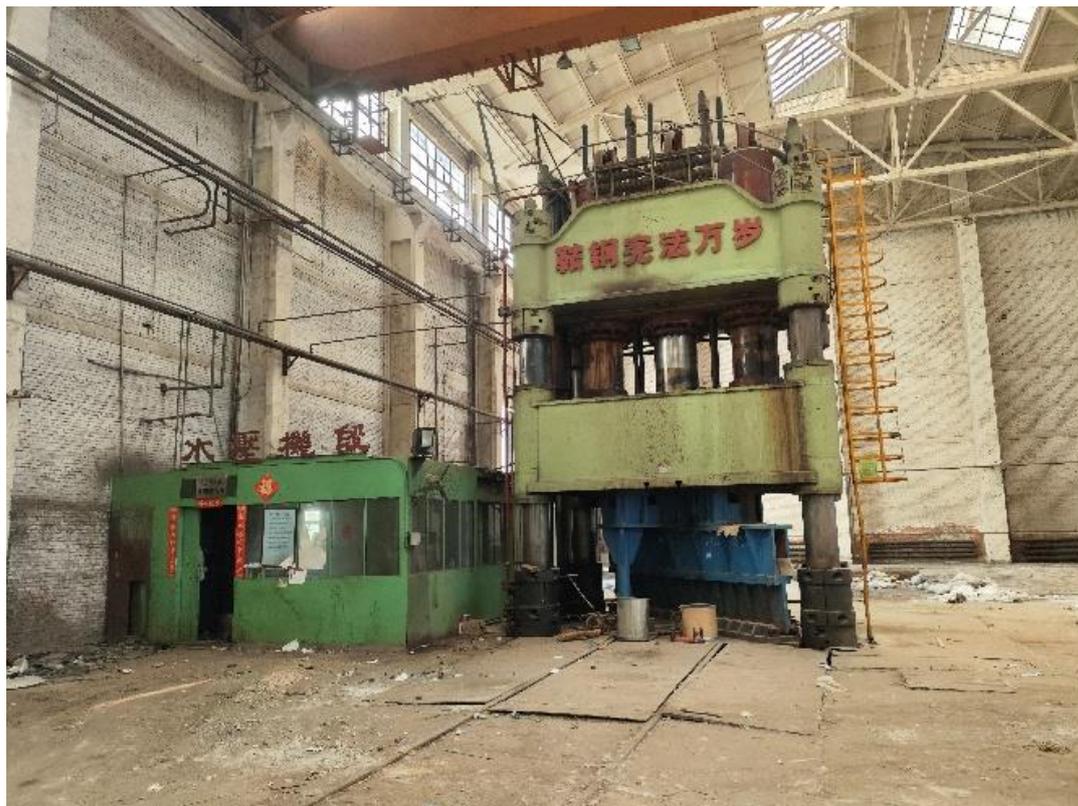
图 2-3 重容车间拟保留水压机

建筑物名称	是否已拆除	是否有遗留物料	是否有遗留的设备	备注
重容车间	否	否	是，西侧遗留有水压机，为拟保留设备	建筑物不拆除，未来研发中心依托现有车间建筑物框架进行升级改造
集箱车间	否	否	否	
燃烧器车间	否	否	否	
喷漆房	否	否	否	待拆除
危废间	否	否	否	待拆除
库房	否	否	否	待拆除
锅炉房	否	否	/	待拆除
食堂	否	否	/	待拆除
浴室	否	否	/	待拆除

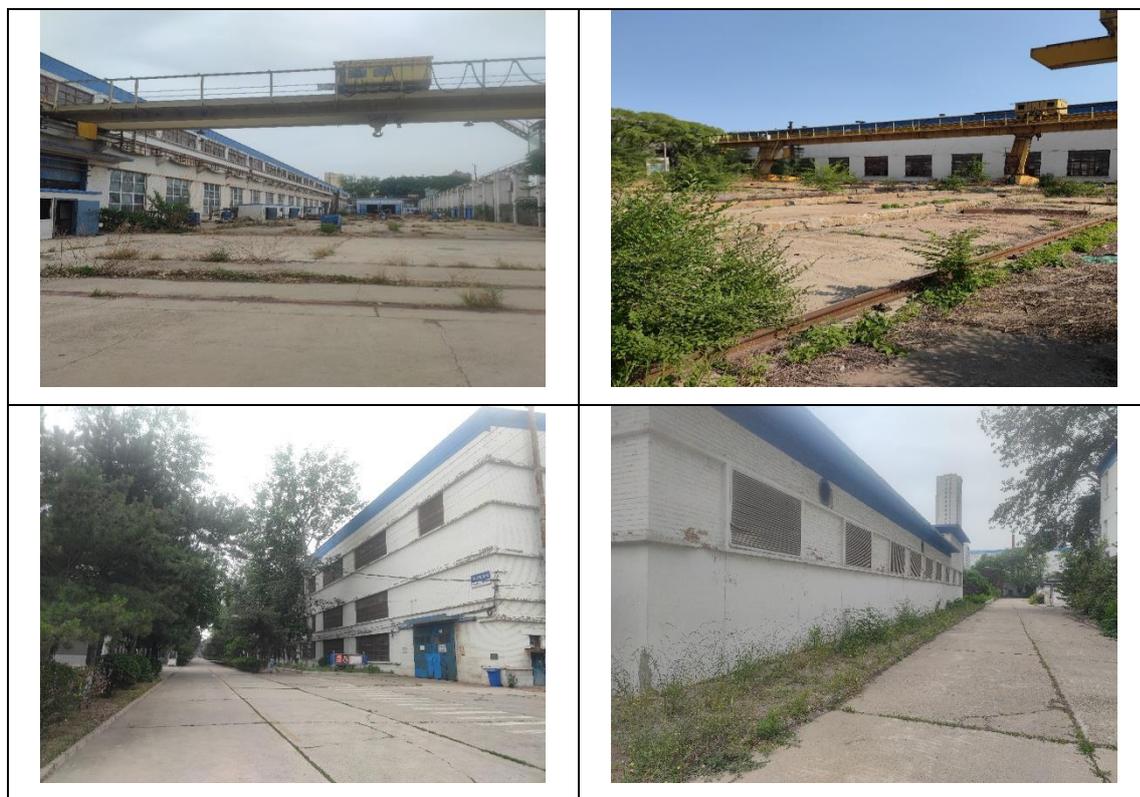
图 2-4 厂区现场现状

目前车间建筑物未拆除，未来研发中心会保留现有建筑框架，在内部进行夹层改造，车间内设备设施除拟保留的水压机外已全部拆除，厂区现状见图 2-4。
